Architektura kościoła św. Marcina w Kazimierzu Biskupim

Adam SOĆKO

ABSTRAKT Artykuł poświęcony jest analizie architektury kościoła parafialnego w Kazimierzu Biskupim. Świątynia uchodzi za budowlę romańską z XII w., którą w początku XVI w. rozbudowano w technice ceglanej z inicjatywy biskupa poznańskiego Jana Lubrańskiego. Analiza struktury murów świątyni oraz interpretacja badań archeologicznych pozwoliły na ustalenie, że budowla jest w rzeczywistości świątynią późnoromańską. Zbudowano ją zapewne w początkach XIII w. na miejscu starszej, prawdopodobnie zniszczonej pożarem. Pierwotny, jednonawowy kościół romański, z którego przetrwał tylko fragment ściany północnej, zamknięty był od wschodu apsydą, a od zachodu wieżą. Wzniesiono go w technice ciosowej w latach 1177–1181, najpewniej z inicjatywy księcia Kazimierza Sprawiedliwego. Szczegółowa analiza ścian wymurowanych z kamienia oraz dane pozyskane z badań archeologicznych dały podstawę do dokładnego odtworzenia faz budowy kościoła późnoromańskiego.

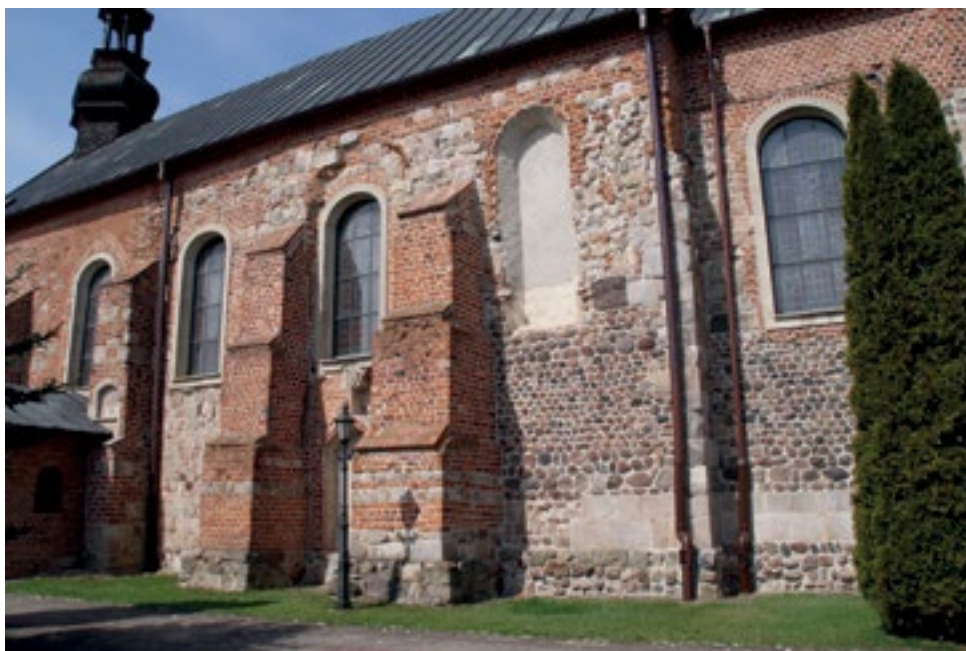
2 Kazimierz Biskupi, kościół św. Marcina, elewacja południowa. Fot. Adam Soćko

(il. 2–4). Mury nawy i prezbiterium opinają smukłe dwuuskokowe ceglane przypory. W partii zachodniej zastosowano przypory jednouskokowe. Cztery szerokie i niskie skarpy wspierają od północy wspólną ścianę zakrystii i skarbcza.

górne partie ścian oraz powiększono okna w ścianie południowej i partii prezbiterialnej (il. 2–3). Wtedy też zamurowano romański portal południowy, osadzając w jego świetle węższy i niższy otwór późnogotycki. W zwieńczeniu wmurowano kamienną płytę z herbem Lubrańskich Godziemba, opatrzonym insygniami biskupimi (il. 8–9). W toku tej kampanii dobudowano aneksy – zakrystię i skarbiec (il. 4–5). Modernizację budowli ukończono najpewniej w 1521 r.¹²

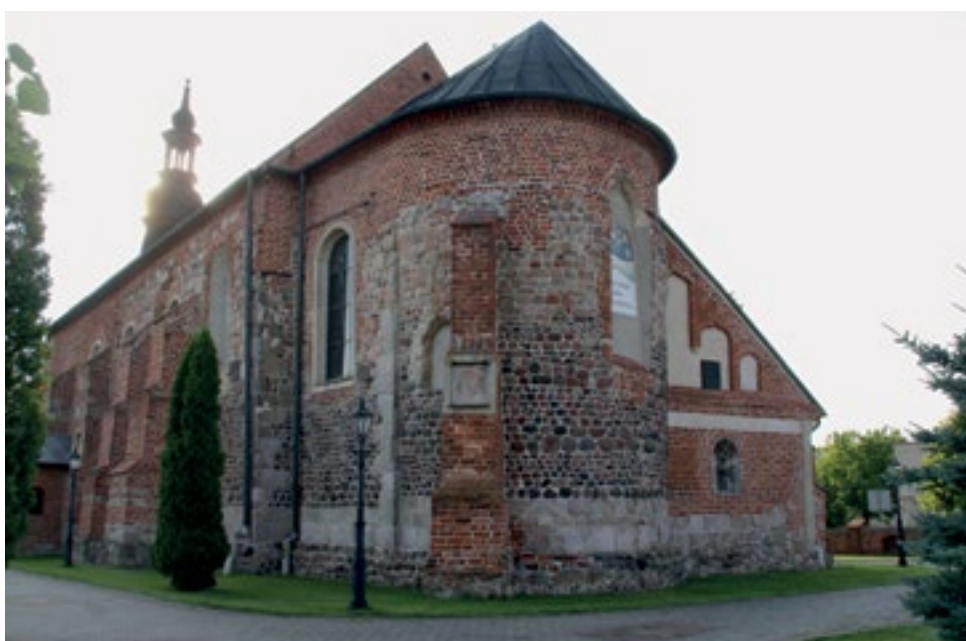
3 Kazimierz Biskupi, kościół św. Marcina, widok od południowego wschodu. Fot. Adam Soćko

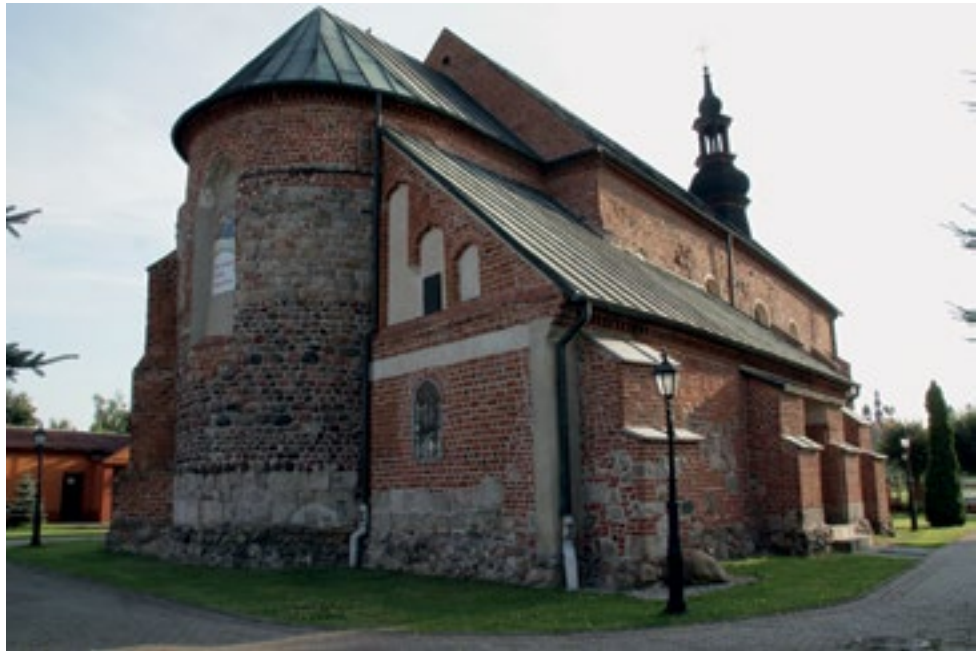
4 Kazimierz Biskupi,
kościół św. Marcina, widok
od północnego wschodu.
Fot. Adam Soćko

pożarami – przed 1608, w 1613 i w 1729 r.¹³ Zapewne śladem działań podjętych w związku z pożarem z 1613 r. było zasklepienie zakrystii i skarbcza – odpowiednio sklepieniem kolebkowym z lunetami i kolebkowym. W zakrystii sklepienie dekoruje aplikacja stiukowa typowa dla architektury tego czasu¹⁴. Wprowadzenie sklepienia w północnych aneksach wiązało się z ponownym wymurowaniem i wzmocnieniem przyporami ujednoczonej ściany północnej obu pomieszczeń. Na pewno nie jest to struktura z XVI w. Świadczy o tym widoczna zmiana wątku w narożu północno-wschodnim zakrystii oraz bardzo niestaranny układ cegieł, przemieszanych w licu z kamieniami (il. 4).

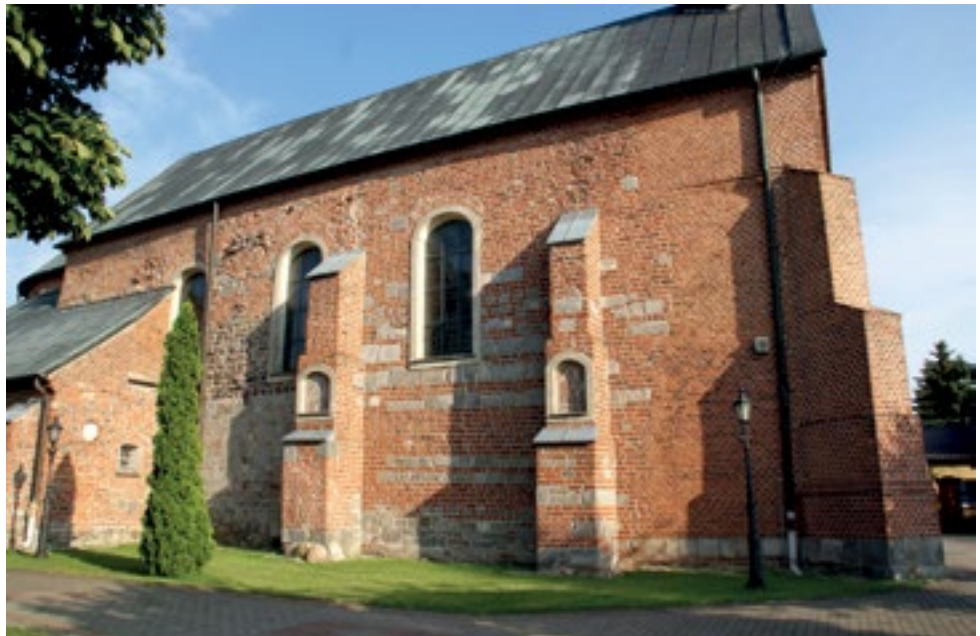
5 Kazimierz Biskupi, kościół
św. Marcina, elewacja
północna. Fot. Adam Soćko

Znaczną część budowli wzniesiono z kamienia. Jedynie dwa zachodnie przęsła nawy oraz wszystkie przybudówki zbudowano z cegły, niekiedy z użyciem rozbiórkowego materiału kamiennego (il. 5). Cegłą nadbudowano też kamienną strukturę kościoła

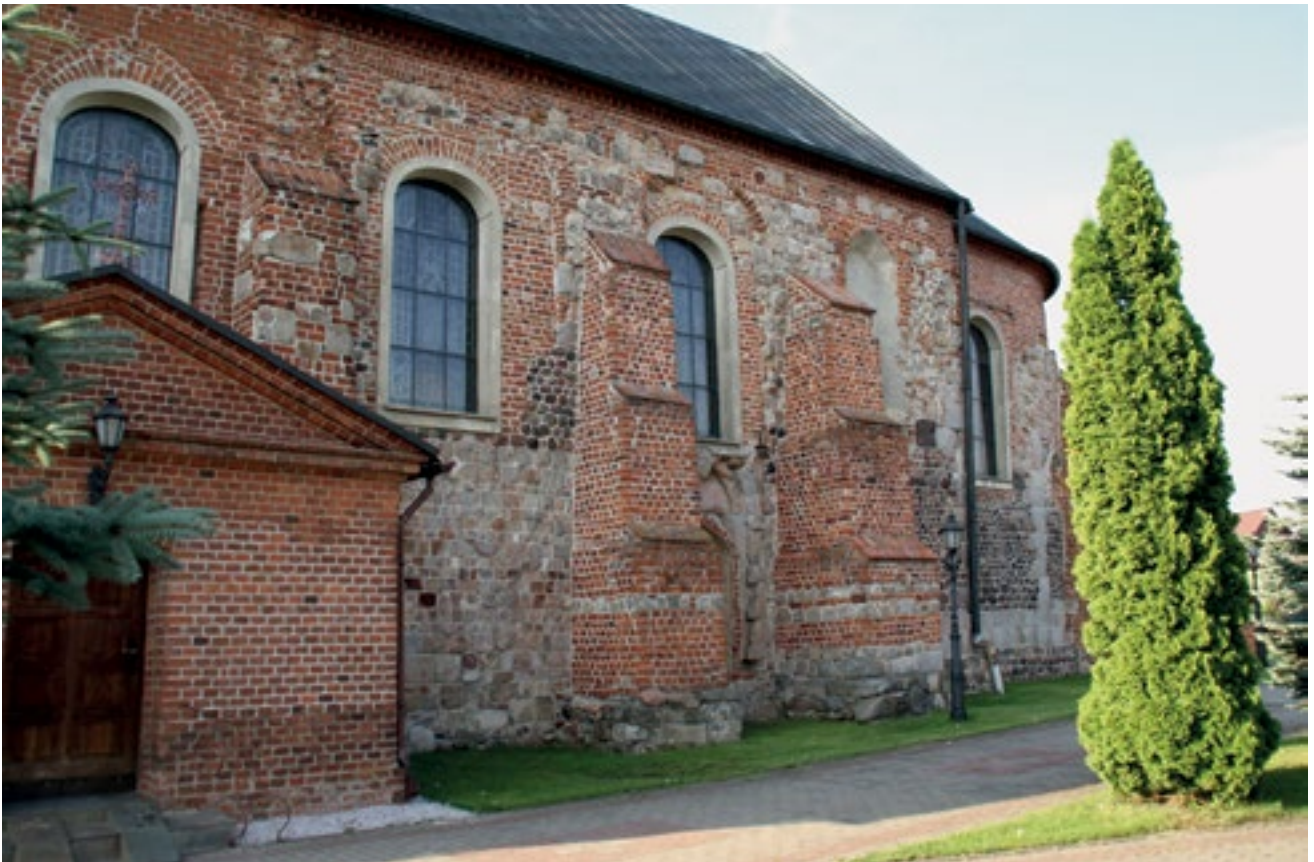
7 Kazimierz Biskupi, kościół św. Marcina, fragment elewacji południowej. Fot. Adam Soćko

zwieńczenia wypadły wyraźnie niżej względem czytelnych do dziś reliktyw okien z XVI w.¹⁷ (il. 2, 7).

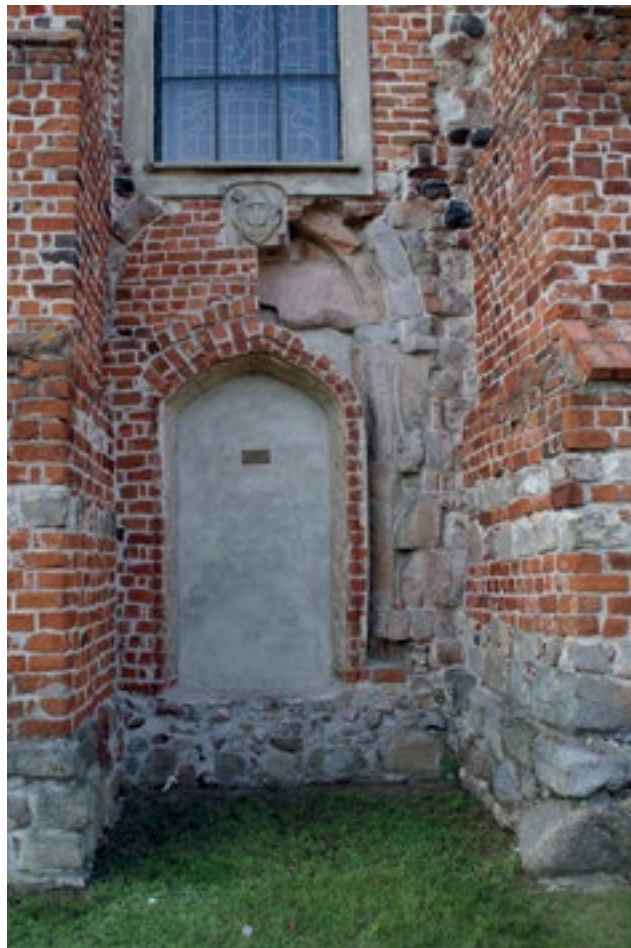
8 Kazimierz Biskupi, kościół św. Marcina, elewacja południowa, relikty portali romańskiego i późnogotyckiego. Fot. Adam Soćko

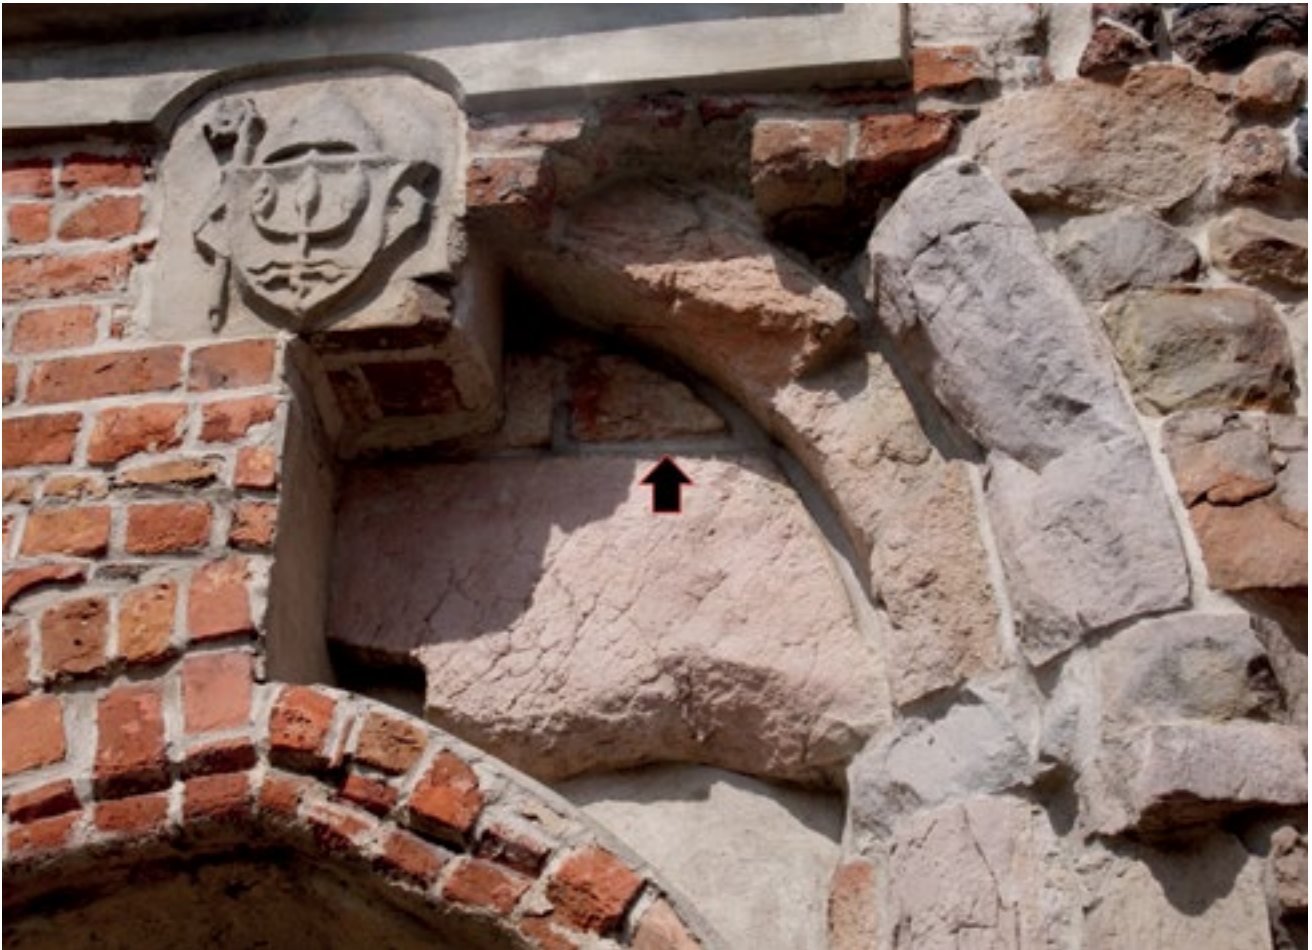
→ 9 Kazimierz Biskupi, kościół św. Marcina, fragment archiwoltu i tympanonu romańskiego portalu południowego wraz z herbem Jana Lubrańskiego. Oprac. Adam Soćko
Pionową strzałką oznaczono inkluzje ceramiczne.

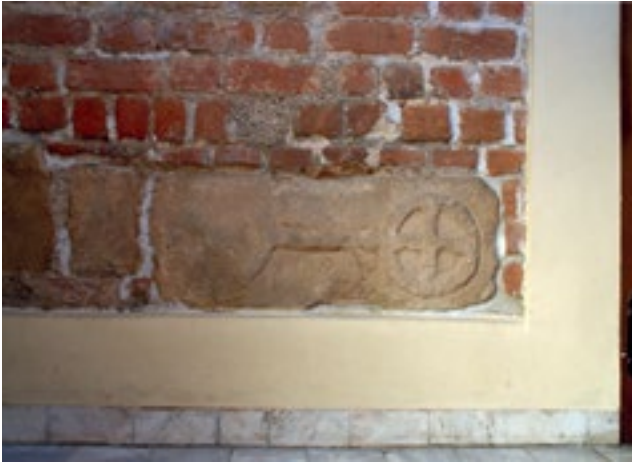
10 Kazimierz Biskupi, kościół św. Marcina, wtórnie wykorzystana kamienna płyta nagrobna widoczna w kruście południowej. Fot. Adam Soćko

a ramiona są wpisane w okrąg²³ (il. 10). Poziom posadzki kruchty znajduje się około 25 cm niżej niż dawny poziom gruntu średniowiecznego kościoła i około 20 cm wyżej niż poziom gruntu obecnie otaczającego budynek. Oględziny murów świątyni wykazują, że w dolnej partii ścian – z wyjątkiem fasady – widoczna jest dziś odkryta około 40–50 centymetrowa strefa fundamentu (il. 2–5). W trakcie modernizacji budowli w 1859 r. zdecydowano więc zarówno o obniżeniu posadzki świątyni, jak i niwelacji znacznej części gruntu otaczającego kościelny cmentarz.

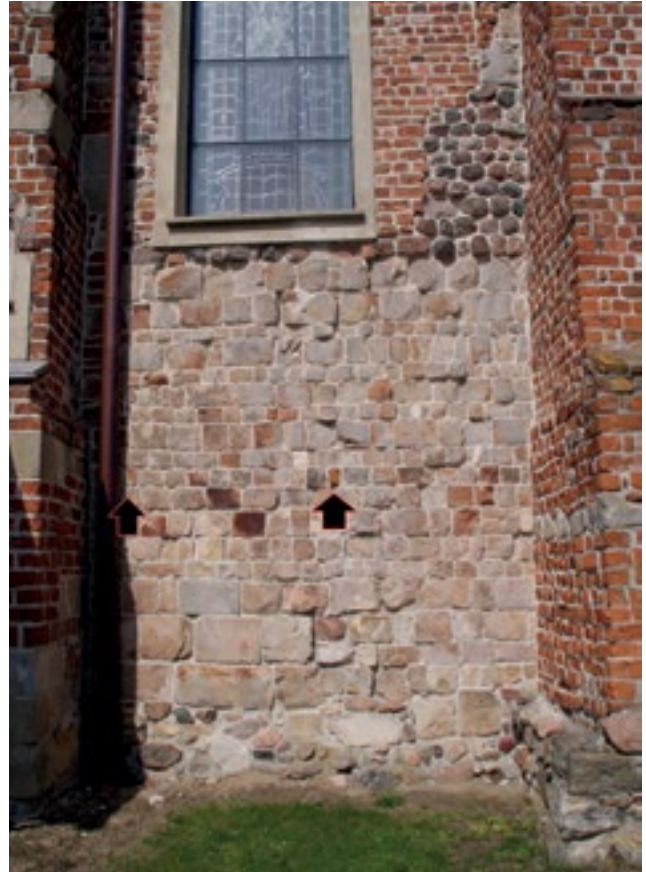
11 Kazimierz Biskupi, kościół św. Marcina, fragment elewacji południowej na wysokości trzeciego przęsła od zachodu. Oprac. Adam Soćko

Pionowymi strzałkami oznaczono inkluzje ceramiczne.

Porównanie lica muru ściany południowej i północnej nie pozostawia co do tego żadnych wątpliwości. Ciosy w ścianie południowej formują niestarannie opracowane lico (il. 11). Kamienne kostki ułożono wprawdzie w warstwy o podobnej wysokości, ale powierzchnia ściany jest bardzo nierówna. Przeciwnie tego stanu jest struktura lica ciosowego ściany północnej (il. 12). Tylko tu do wysokości około 3,5 metra mur

Różnicę struktury fundamentów ściany północnej i południowej widać gołym okiem, ale potwierdziły ją też badania archeologów (il. 11–12). Substrukcję relikwiotów romańskiego kościoła wykonano z wielkich głazów polnych, wypełniając pola między nimi drobnym materiałem z nieobrobionych kamieni. Koronę fundamentu wieńczy warstwa ciosów różnej wielkości, ale ustawianych tak, że ich górna krawędź stanowi wypoziomowaną linię pod budowę kolejnych warstw regularnego wianka ciosowego. Do budowy podstawy ściany północnej w ogóle nie użyto zaprawy, a głązy uzupełniane mniejszymi kamieniami łączono wyłącznie gliną. Obserwacji tych dokonano w sondażu nr 3 założonym w narożu pomiędzy skarbcem i ścianą północną

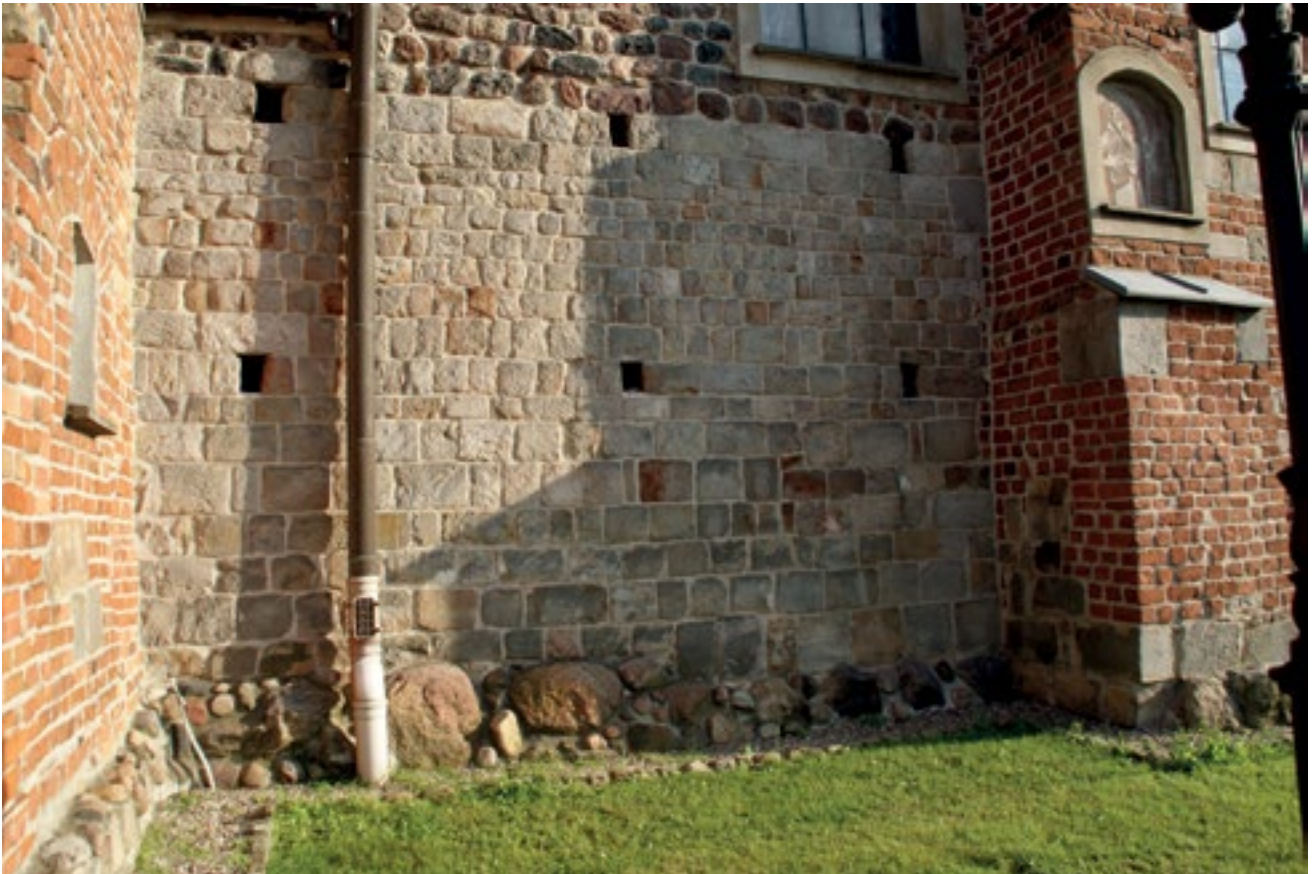
→ 12 Kazimierz Biskupi, kościół św. Marcina, fragment elewacji północnej na wysokości trzeciego przęsła od zachodu. Fot. Adam Soćko

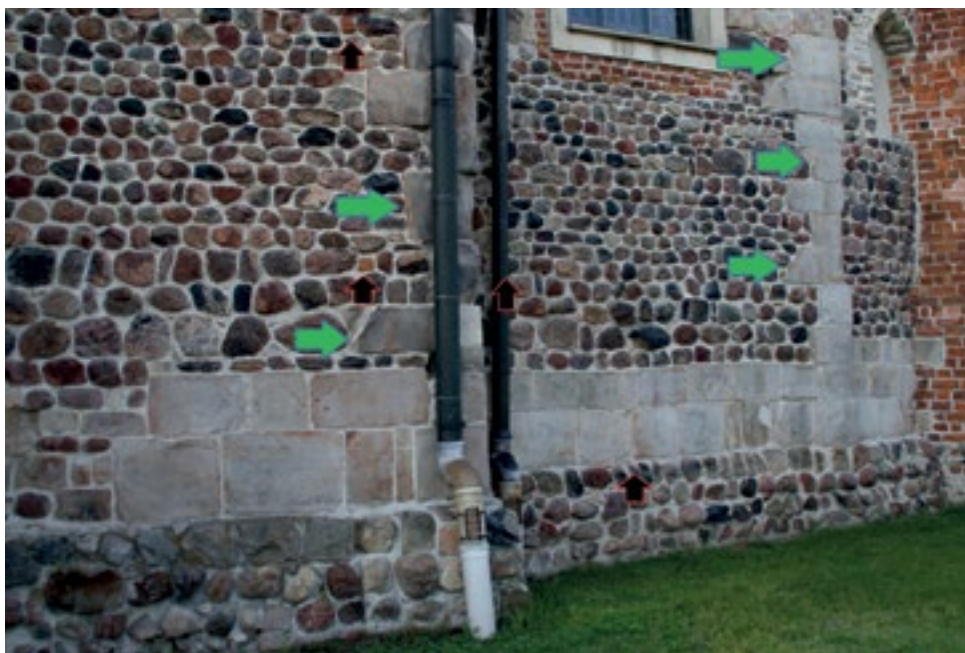
15 Kazimierz Biskupi, kościół św. Marcina, fragment południowej elewacji kościoła na styku nawy i prezbiterium. Oprac. Adam Soćko
Pionowymi strzałkami oznaczono inkluzje ceramiczne, poziomymi strzałkami wskazano wtórnie użyte ciosy o zmodyfikowanym kształcie.

wtórne wykorzystanie materiału ciosowego w obecnej budowli (il. 15).

podbudowę z dwóch lub trzech warstw wtórnie wykorzystanych dużych ciosów (il. 15–16). Wyżej użyto zarówno budulca zwiezionego z pól, jak i ciosów z rozebranego kościoła. Także w budowie węglów kościoła wykorzystano regularne ciosy. Niekiedy modyfikowano ich kształt z powodu zniszczeń krawędzi uszkodzonych w wyniku rozbiórki. Zdecydowano też o dodatkowym usztywnieniu nietypowej konstrukcji muru wznoszonego w technice mieszanej. We wnętrzu ściany wprowadzono długie drewniane belki, które wzmocniały jej strukturę. Relikty tego rozwiązania odnaleźli Elżbieta i Andrzej Tomaszewscy w partii ściany północnej chóru dostępnej z poddasza zakrystii⁴⁵. Od początku wznoszenia kościoła późnoromańskiego na placu budowy używano materiału ceramicznego. Cegły wykorzystano do wyrównania zwieńczenia murów. Gdzieniedzie uławkami cegieł lub dachówek starano się zapełnić fugi między ciosami lub kamieniami polnymi. Po wprowadzeniu wschodniej partii budowli do pożądanego wysokości nakryto ją dachem i udostępniono do celów liturgicznych. Wejście do tej części znajdowało się najpewniej od północy, w miejscu obecnego portalu do zakrystii (il. 23.4).

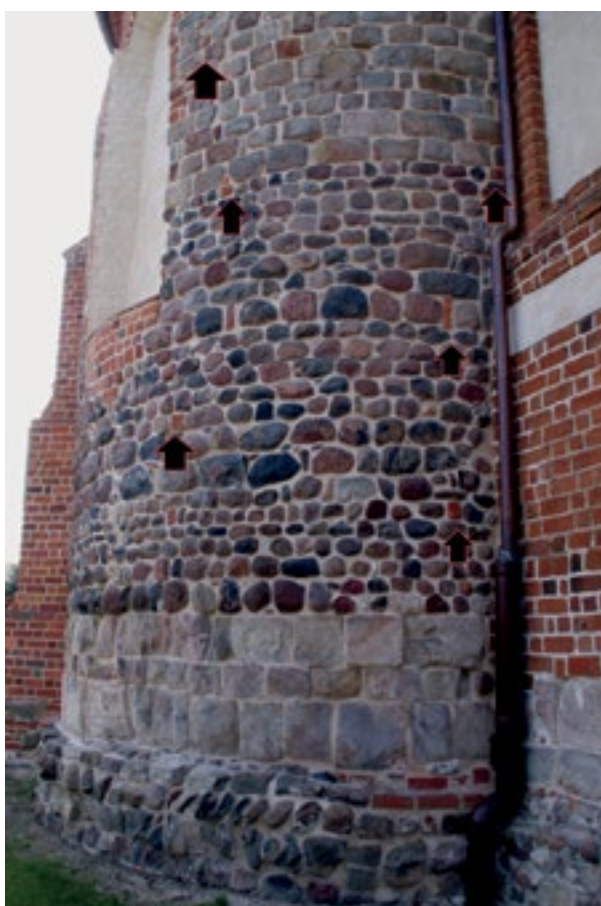
16 Kazimierz Biskupi, kościół św. Marcina, fragment elewacji apsydy na styku z zakrystią. Oprac. Adam Soćko
Pionowymi strzałkami oznaczono inkluzje ceramiczne.

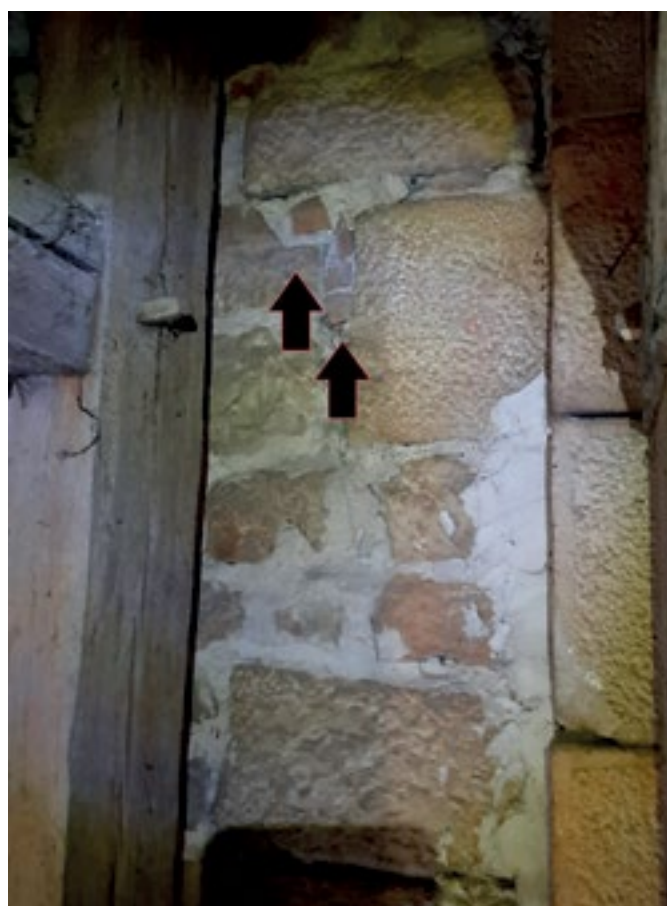
17 Kazimierz Biskupi, kościół św. Marcina, fragment północnej nasady apsydy w partii strychni zakrystii. Oprac. Adam Soćko
Pionowymi strzałkami oznaczono inkluzje ceramiczne.

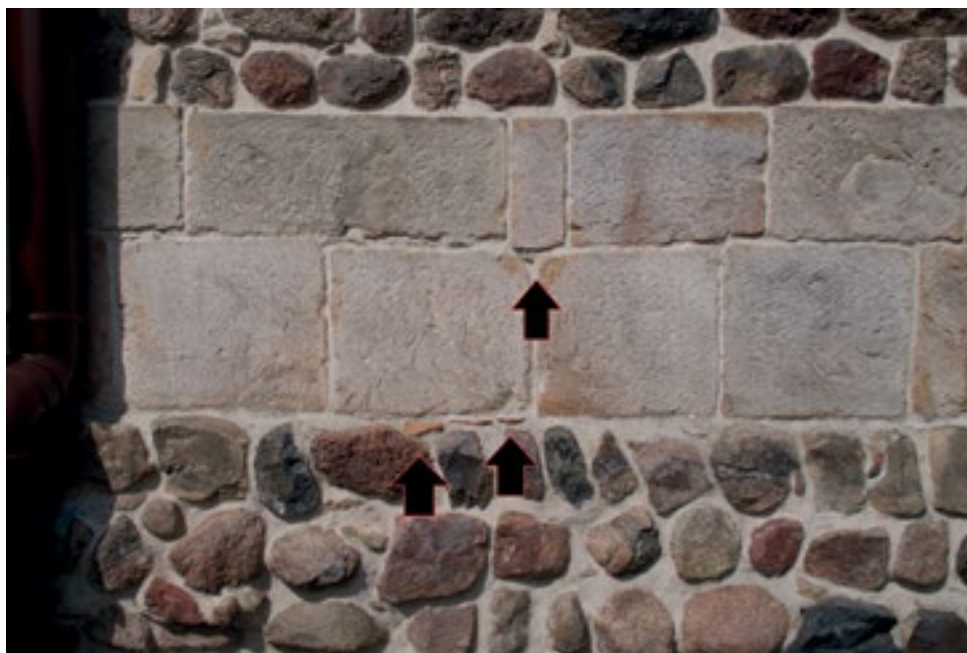
18 Kazimierz Biskupi, kościół św. Marcina, fragment południowej elewacji prezbiterium. Oprac. Adam Soćko *Pionowymi strzałkami oznaczono inkluzje ceramiczne.*

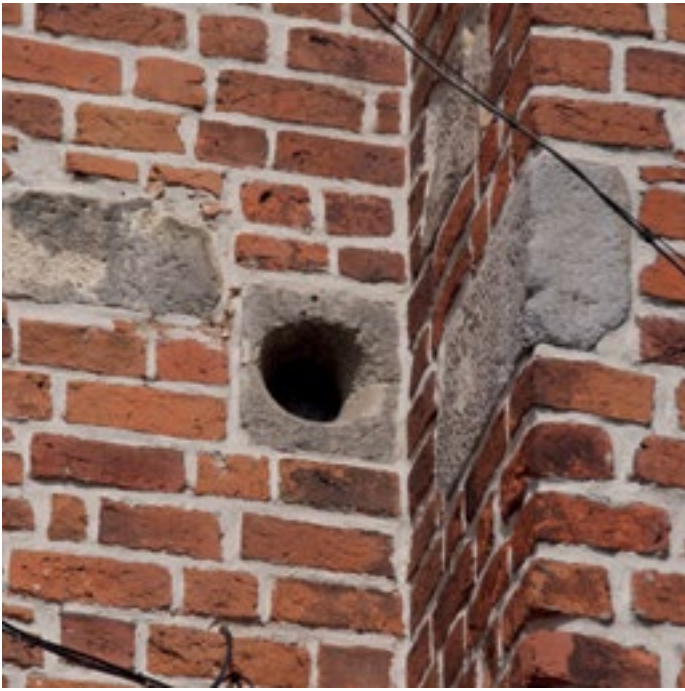
19 Kazimierz Biskupi, kościół św. Marcina, ciosa romański z drążonym otworem – okulusem, pierwsze od zachodu przeszło ściany nawy południowej. Fot. Adam Soćko

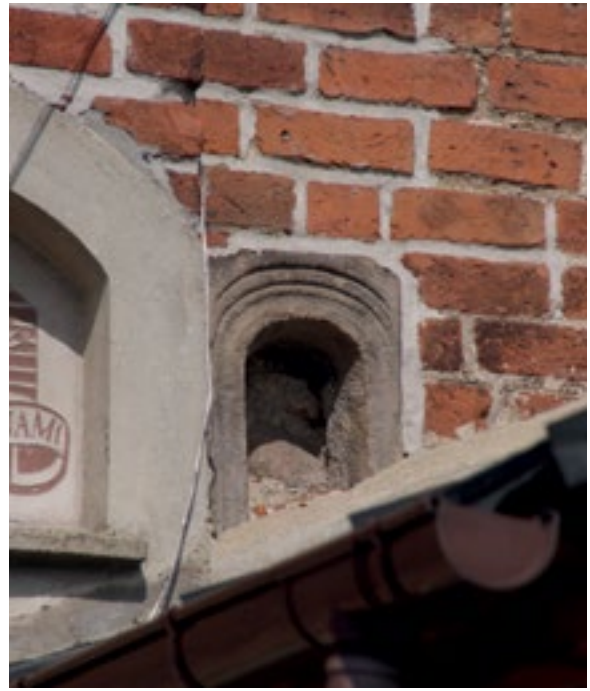
20 Kazimierz Biskupi, kościół św. Marcina, ciosa romański z drążonym otworem zamkniętym półkoliście, drugie od zachodu przeszło ściany nawy południowej. Fot. Adam Soćko

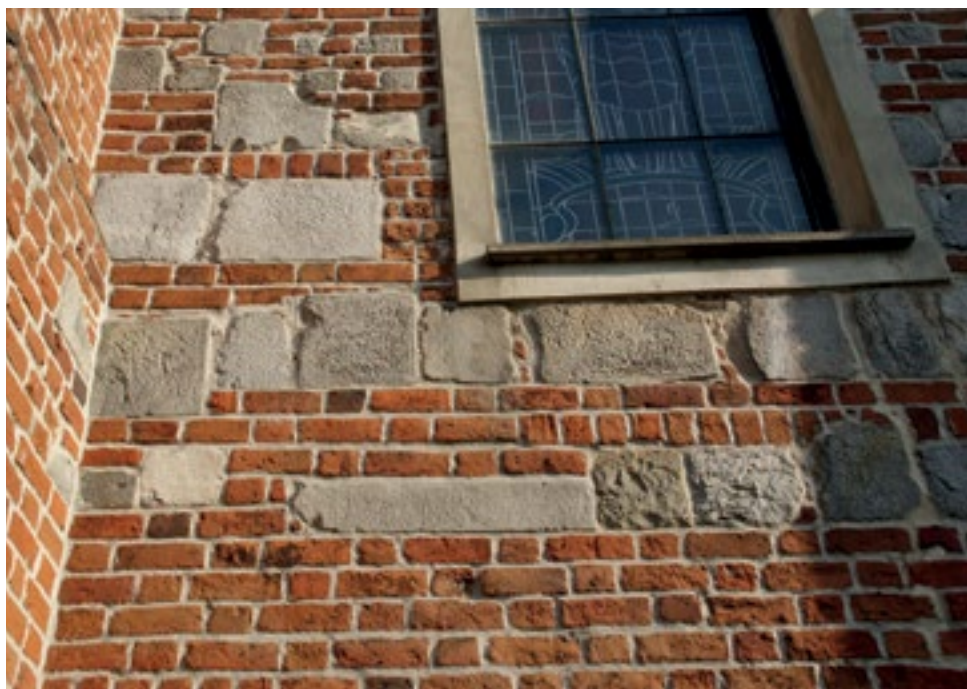
21 Kazimierz Biskupi, kościół św. Marcina, fragment lica drugiego od zachodu przeszła ściany północnej nawy z widocznymi wtórnie użytymi ciosami z dawnej świątyni romańskiej. Fot. Adam Soćko
