WOJCIECH SOWAŁA
Kraków, Instytut Historii Sztuki UJ
<https://orcid.org/0000-0002-6366-263X>

*Średniowieczna architektura
kościół św. Jana Chrzciciela w Skalbmierzu*

*Medieval Architecture of the Church
of St John the Baptist in Skalbmierz*

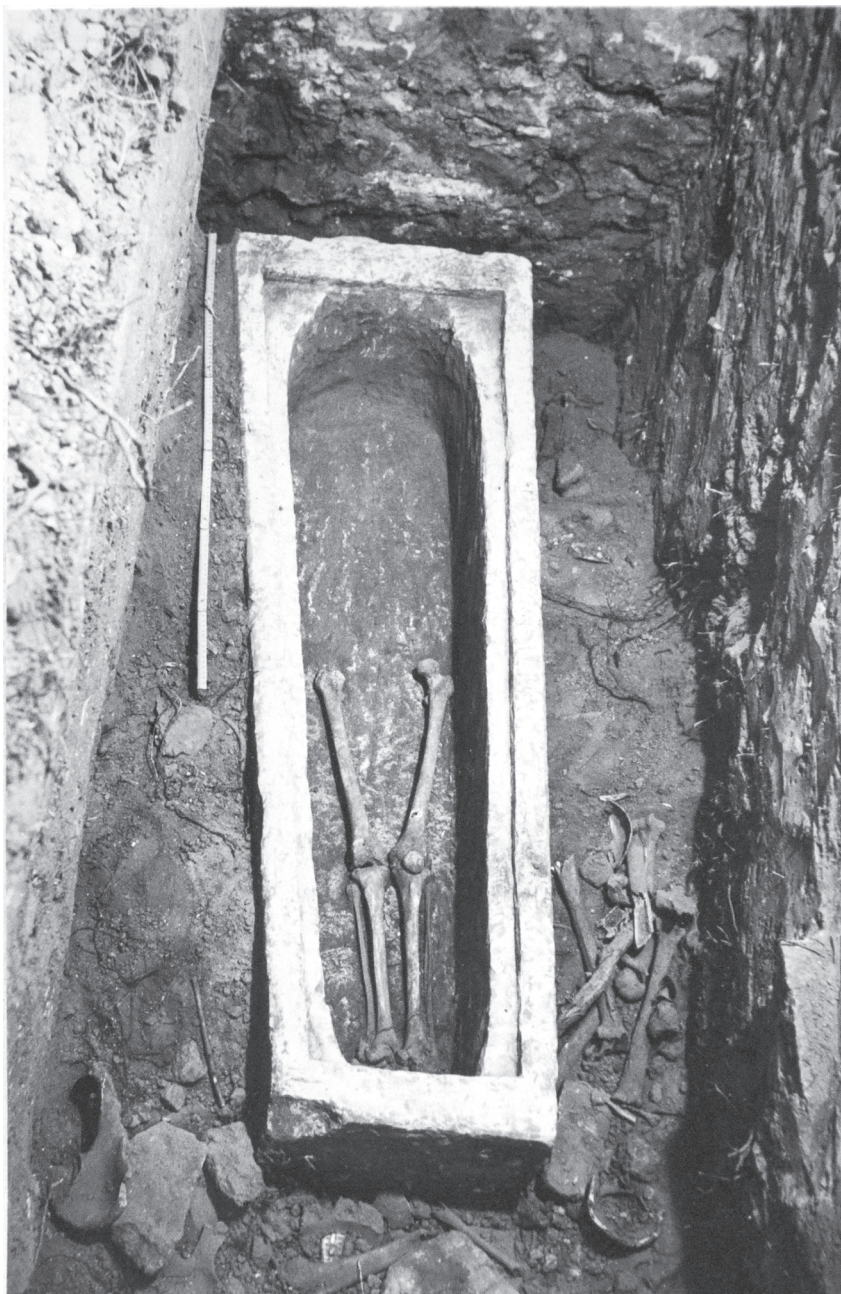
3. Sarkofag odkryty za wschodnią ścianą kościoła św. Jana Chrzciciela w Skalbmierzu, WUOZ w Kielcach, Ewidencja Dokumentacji Naukowo-Technicznej, sygn. BA 48

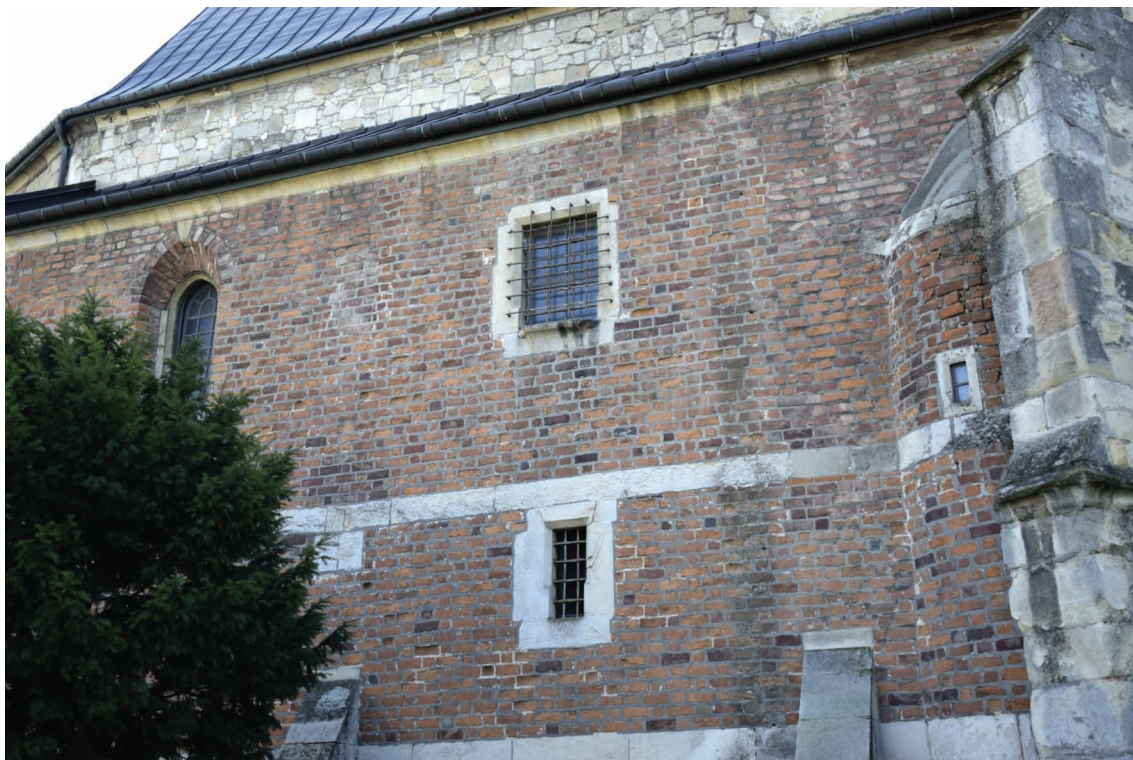
9. Kościół św. Jana Chrzciciela w Skalbmierzu, zakrystia. Fot. Wojciech Sowała

Zakrystia (ceglana za wyjątkiem partii cokołowej) składa się z dwóch części (il. 9). Pierwsze dwuprzęsłowe pomieszczenie – ze sklepieniem krzyżowo-żebrowym bez zworników, z żebrami wspartymi na nadwieszonych konsolach o podobnym, lecz uproszczonym kształcie jak w prezbiterium – doświetlone jest trzema ostrołukowymi oknami. Druga część – podzielona na dwa przesklepione kolebkowo i połączone klatką schodową poziomy – doświetlona jest prostokątnymi oknami. W przyziemiu wieży północnej znajduje się przesklepione kolebkowo pomieszczenie bez okien.

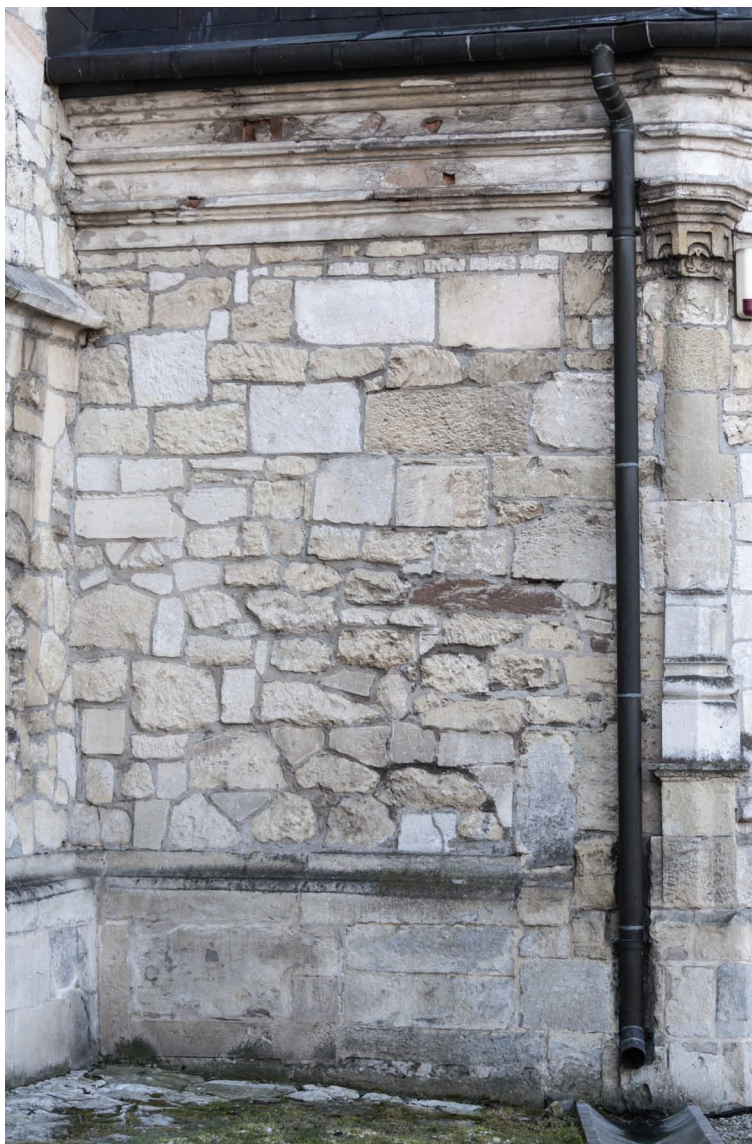
11. Kościół św. Jana Chrzyciela w Skalbmierzu, styk ścian północnej nawy i kruchty. Fot. Wojciech Sowała

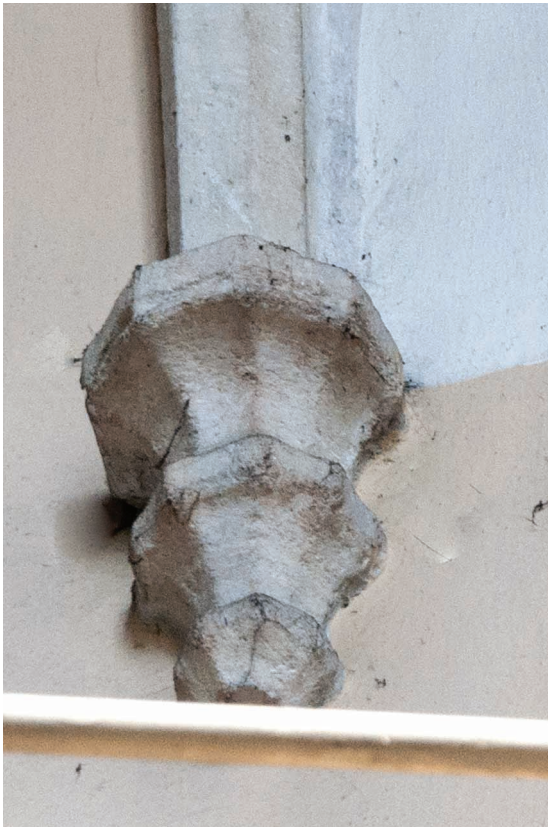
13. Kościół św. Jana Chrzciciela w Skalbmierzu, wspornik sklepienia w prezbiterium. Fot. Wojciech Sowała

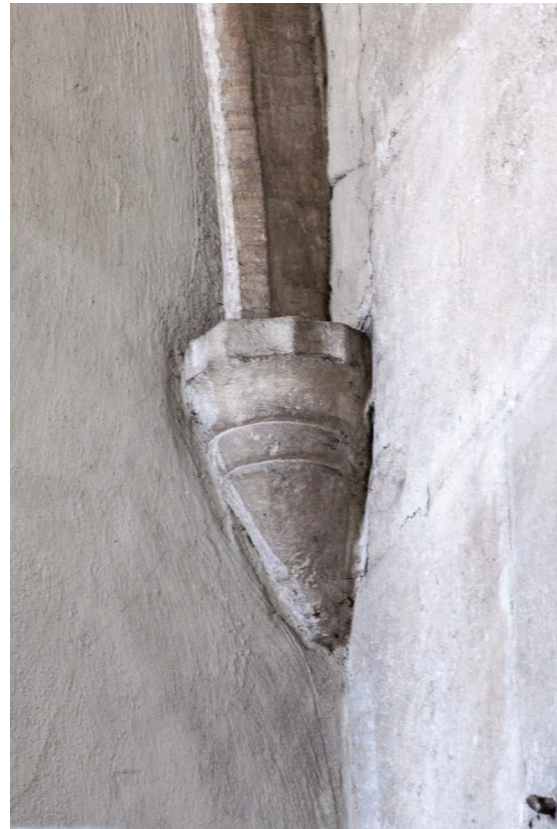
14. Kościół św. Jana Chrzciciela w Skalbmierzu, wspornik sklepienia w zakrystii. Fot. Wojciech Sowała

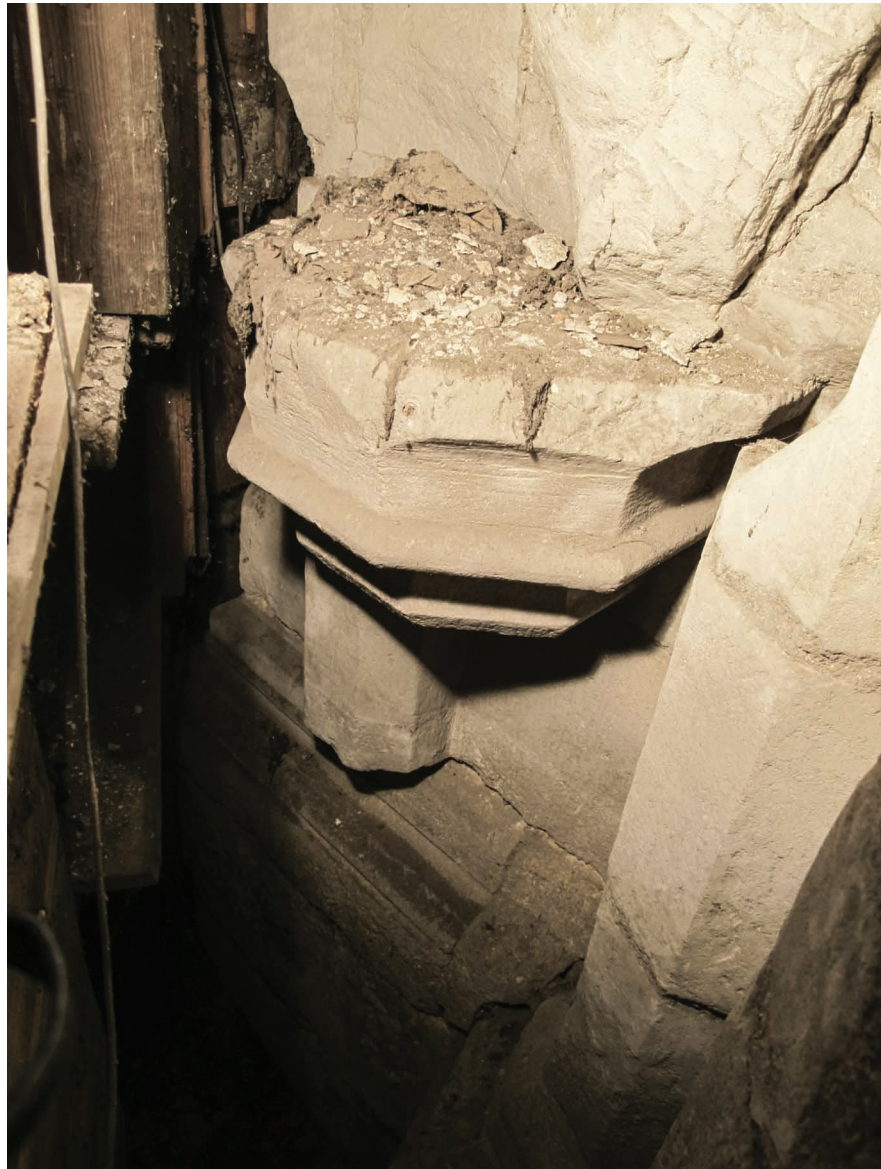
15. Kościół św. Jana Chrzciciela w Skalbmierzu, konsola na arkadzie tęczowej. Fot. Waldemar Gliński

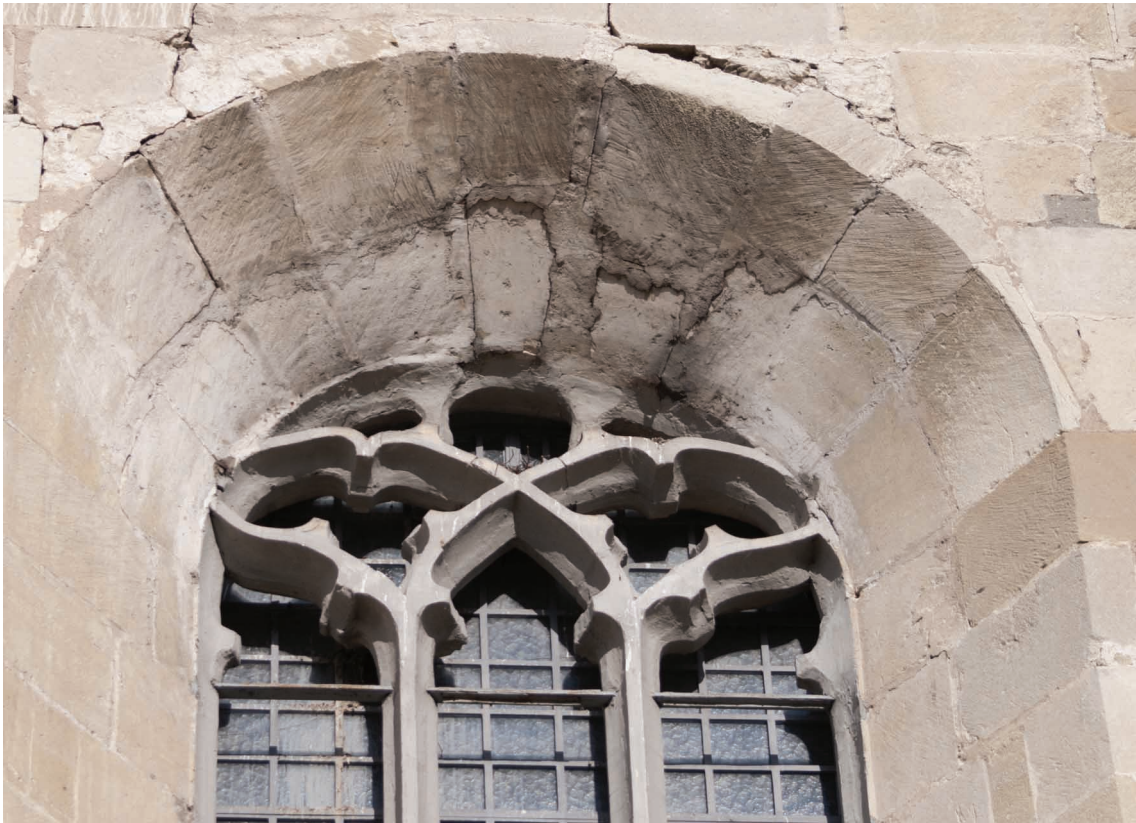
17. Kościół św. Jana Chrzciciela w Skalbmierzu, maswerk w południowo-wschodnim oknie prezbiterium. Fot. Wojciech Sowała

Przyjęcie takiej chronologii budowy jest możliwe, pomimo datowania maswerku w południowo-wschodnim oknie chóru (podobnie jak pozostałych) na początek XVI stulecia (il. 17)⁴⁹. Dokładna analiza pozwala stwierdzić, że jego szczyt został bardzo silnie przekształcony (prawdopodobnie w latach 70. XIX w.) i, choć być może zawiera fragmenty oryginalnych elementów, są one zmienione w stopniu uniemożliwiającym rekonstrukcję, a co za tym idzie również precyzyjne datowanie. Proste laskowania w pozostałych oknach prezbiterium są zapewne pierwotne, na co wskazuje zarówno stan zachowania, jak i najprawdopodobniej oryginalne szprosy, jednak również tutaj górna partia okien została przerobiona. Maswerki w korpusie nawowym są z pewnością wtórne i również XIX-wieczne, o czym świadczą zdjęcia kościoła, na których brakuje wypełnienia w oknach południowo-zachodnim i północno-wschodnim. Poza tym wykrój górnej partii obramień nie zgadza się z wykresem okien.

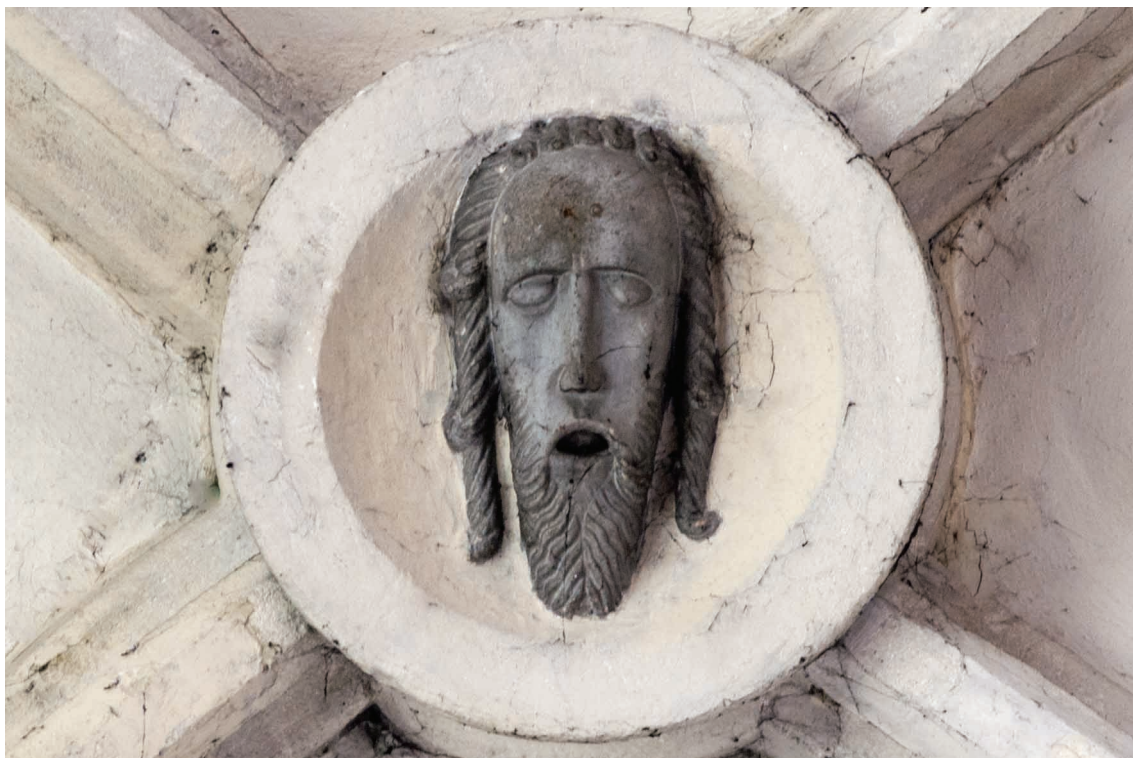
18. Kościół św. Jana Chrzciciela w Skalbmierzu, zwornik z głową Jana Chrzciciela na misie.
Fot. Wojciech Sowała

Analiza rzeźby na zwornikach chóru również nie wyklucza takiego datowania. Mitra ma kształt w późnym średniowieczu obiegowy, natomiast głowa Jana Chrzciciela, pomimo silnego wystylizowania, wykazuje cechy często spotykane w rzeźbie małopolskiej w XV w. (il. 18). Wydłużenie twarzy, symetrycznie rozdzielona na dwie części broda, pozlepiane w „kluskowate”, długie pukle włosy, opadające na zewnątrz kąci oczu, pionowa zmarszczka pomiędzy oczami oraz długi, wąski i prosty nos z niewielkimi płatkami można zestawić z twarzą Chrystusa z krucyfiksów w Opatowie (1420–1425)⁵⁰ czy Szańcu

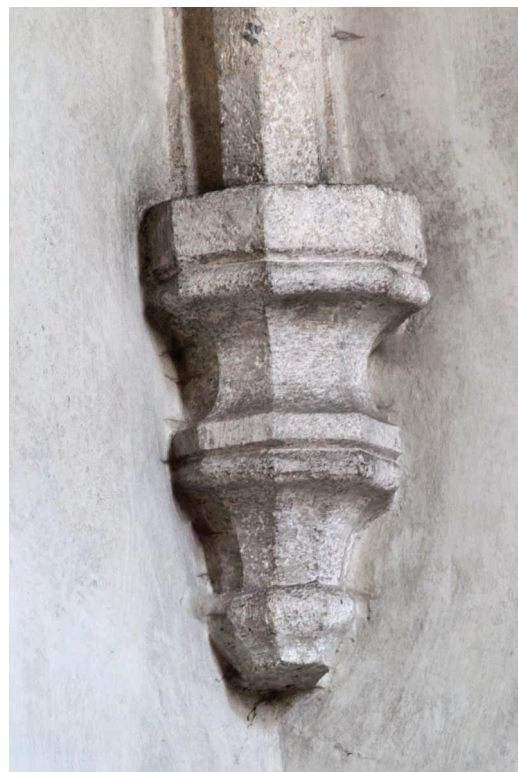
22. Kościół Bożego Ciała w Krakowie, wspornik sklepienia w kaplicy św. Anny. Fot. Wojciech Sowała

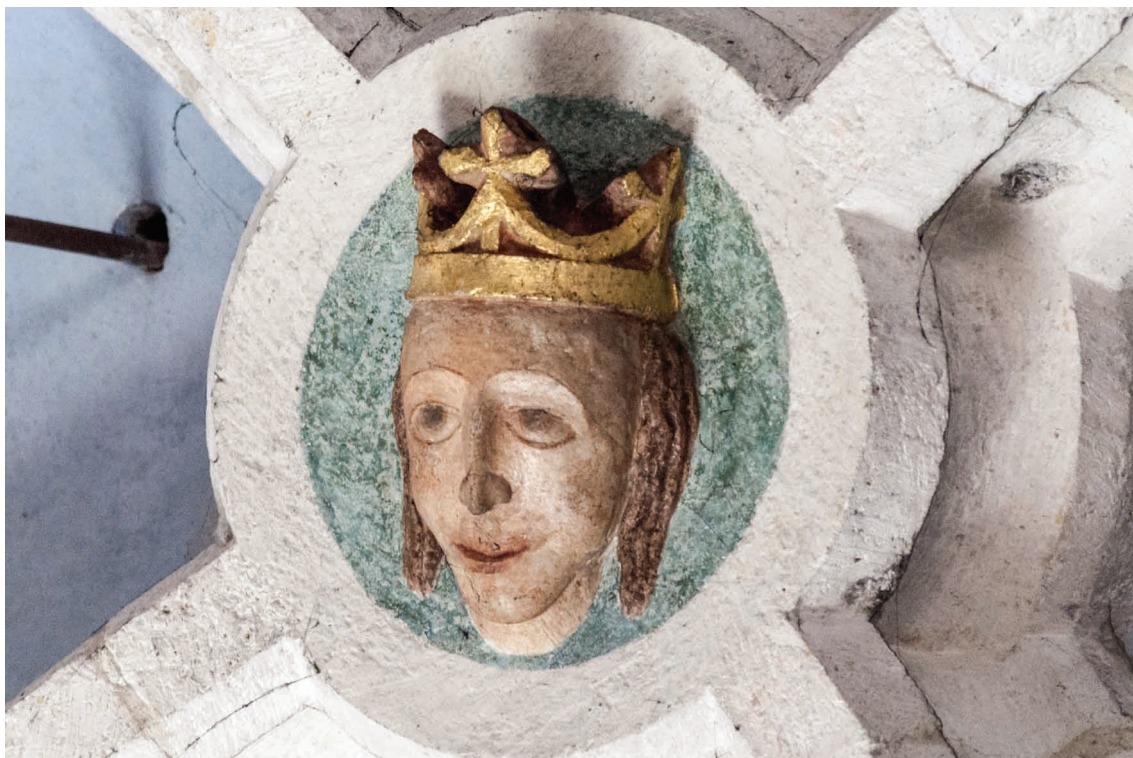
23. Kościół Bożego Ciała w Krakowie, zwornik sklepienia w kaplicy św. Anny.
Fot. Wojciech Sowała

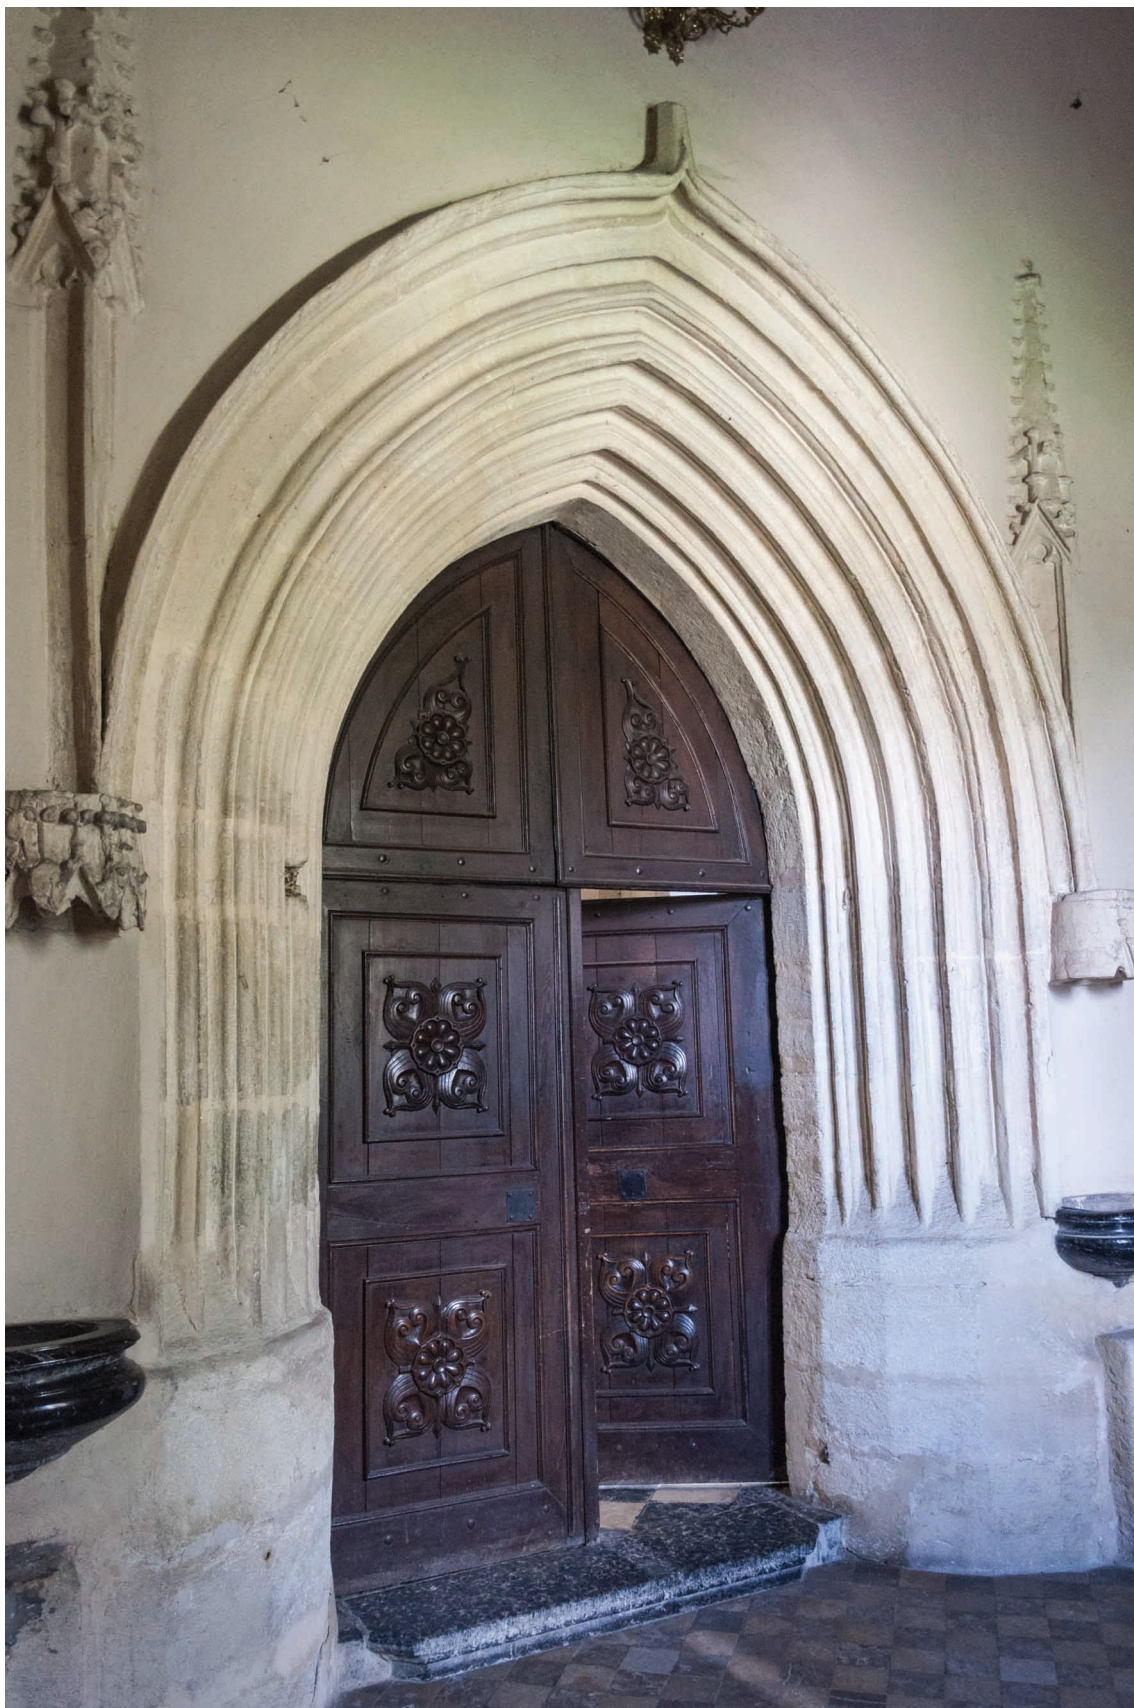
24. Kościół św. Jana Chrzciciela w Skalbierzu, portal północny. Fot. Wojciech Sowała

uwagę zwłaszcza długi, wąski i prosty nos z niewielkimi, delikatnymi płatkami oraz opadające zewnętrzne kąciaki oczu. Jednak poziom uproszczenia obydwu dzieł uniemożliwia wyciąganie jakichkolwiek dalej idących wniosków (il. 23). Obydwa kościoły łączy też identyczna kompozycja portali północnych, z tym że profilowanie ościeży w Skalbmierzu powtarza analogiczny element z południowego portalu kazimierskiej fary (il. 24).
